苗圃行動

考察在建項目工程報告

學校： 上允鎮下允完小 考察日期： 2013.05.12

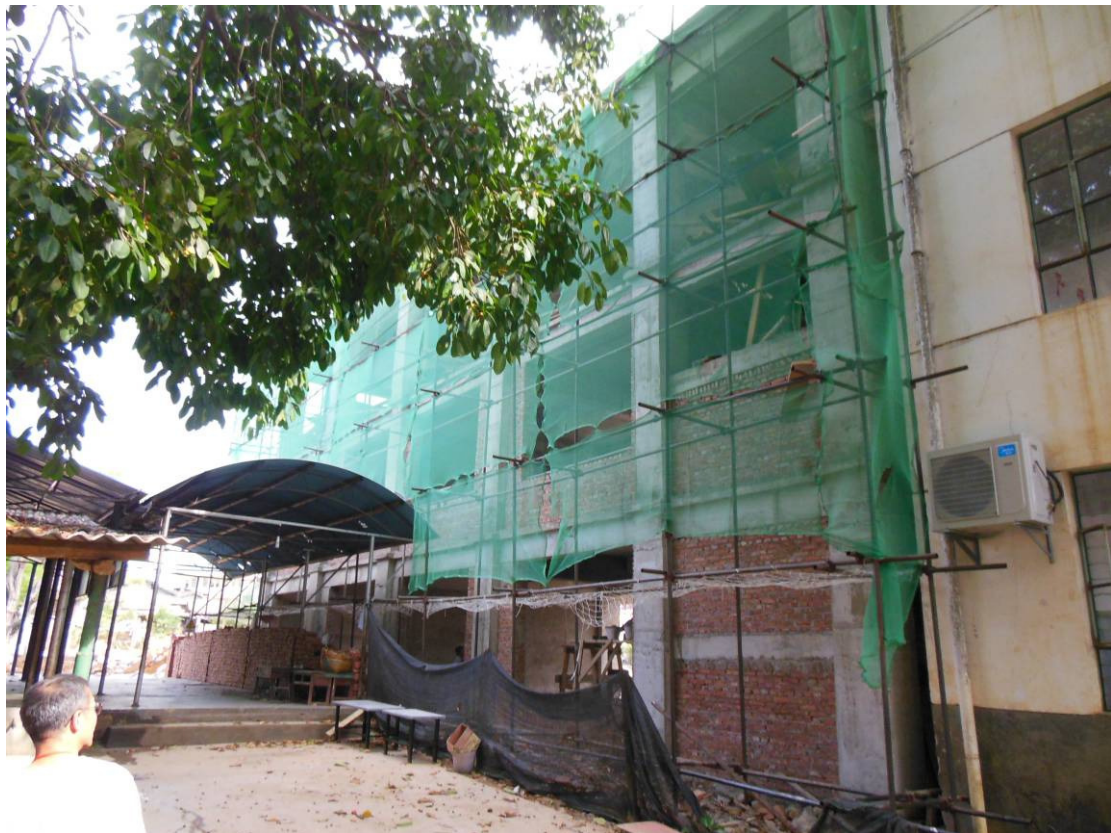
在建中教學樓

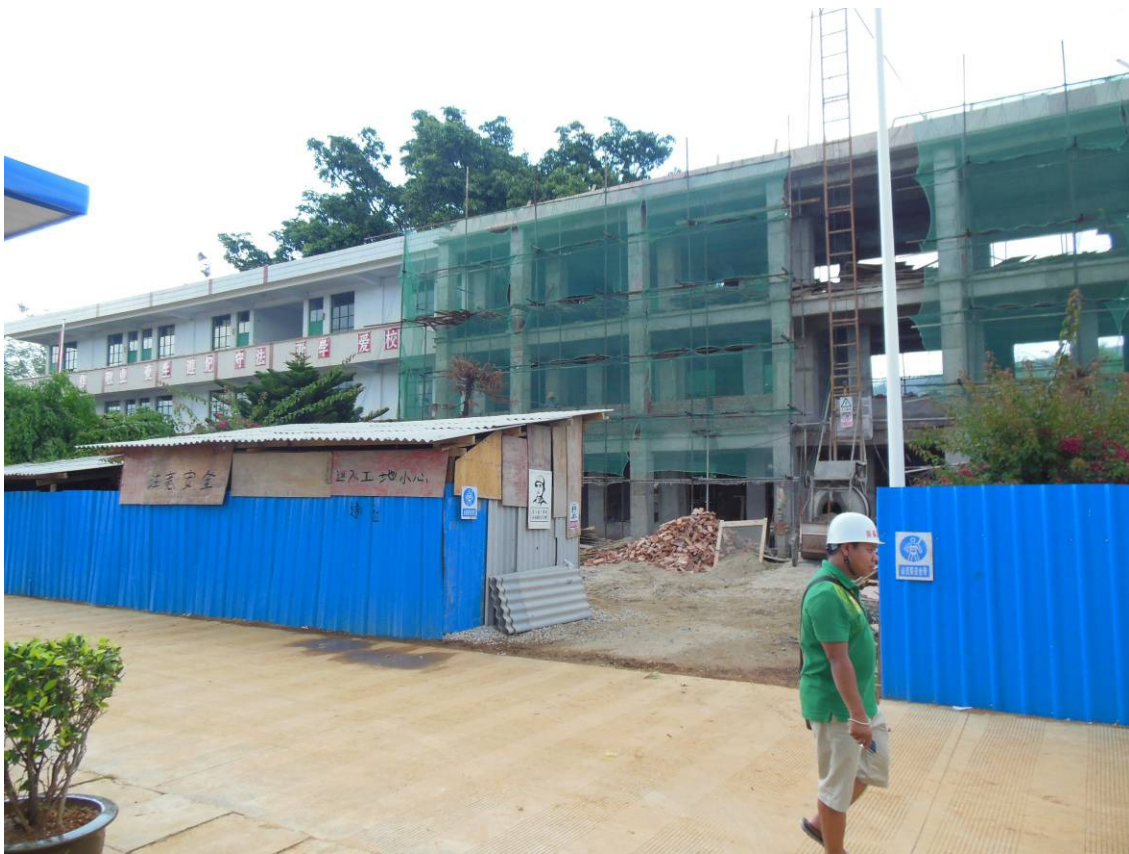
在建中教學樓

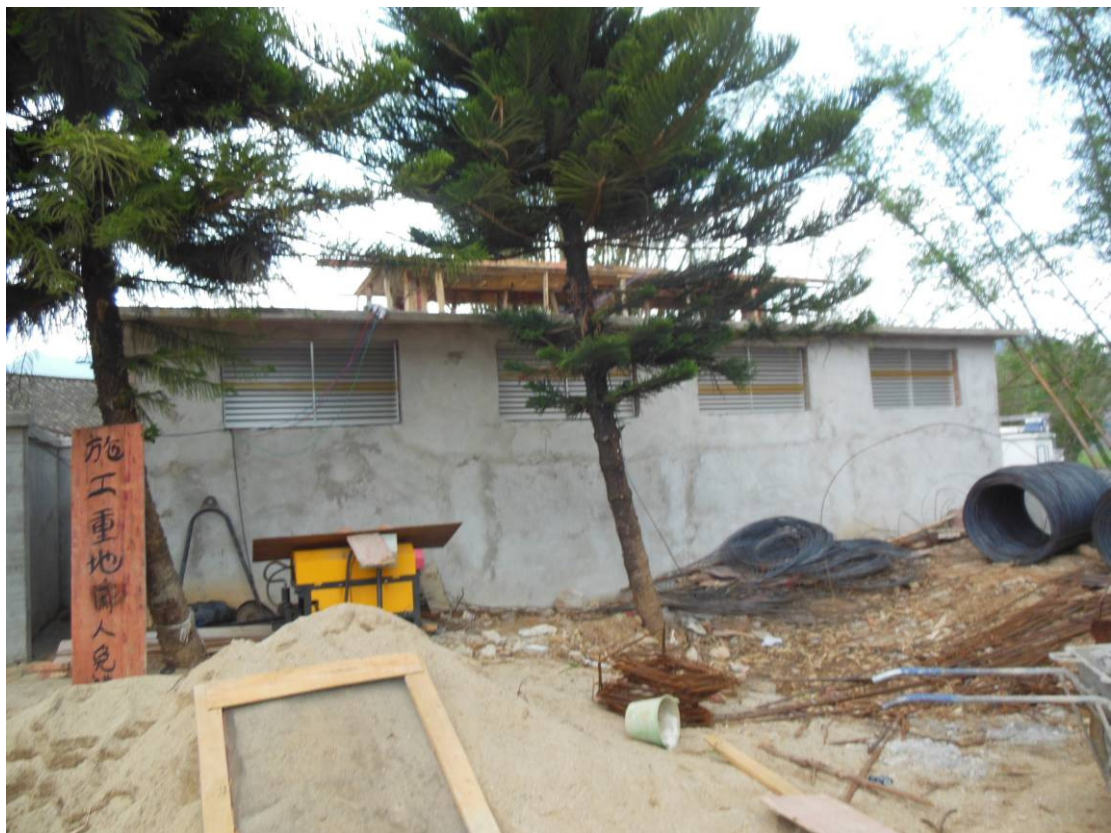
在建中廁所
